贵州（百宜）现代山地特色高效农业  
产教融合实训示范基地项目地块土  
壤污染状况调查报告  
（备案）

业主单位：贵州农业职业学院

编制单位：贵州星光地测工程勘察有限公司

二〇二三年十二月

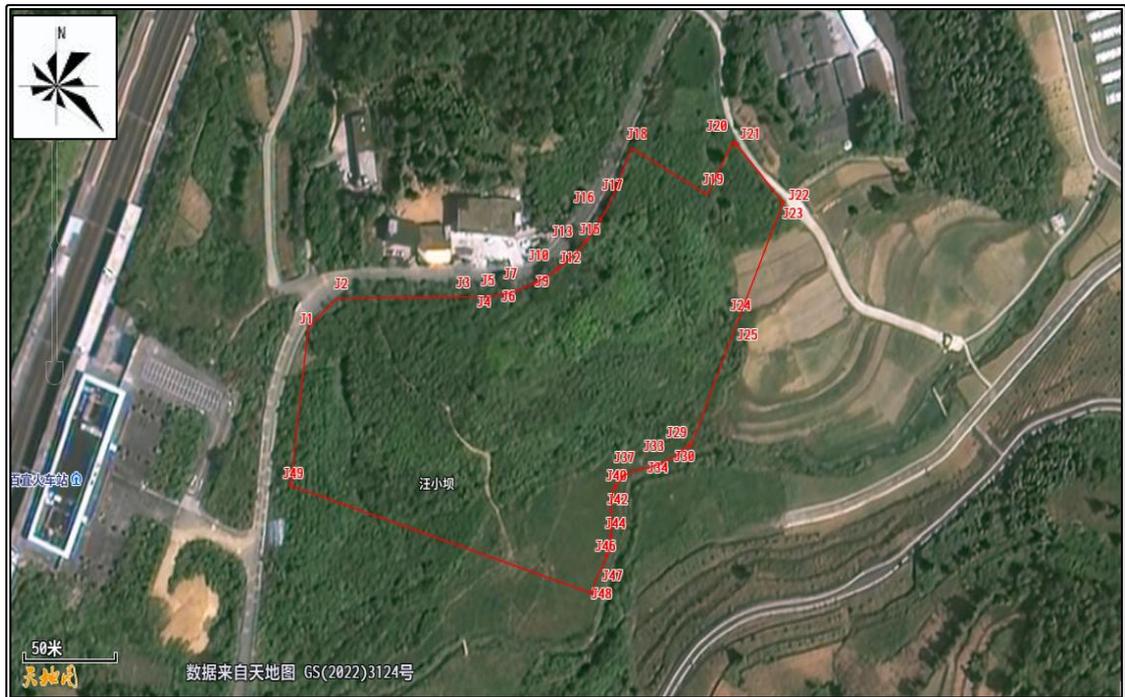
图 2.2-1 地块范围图

本次土壤污染状况调查地块为贵州（百宜）现代山地特色高效农业产教融合实训基地项目地块位于贵阳市乌当区百宜镇，中心坐标为：东经 106.932038°，北纬 26.826469°，用地规模为 48.58 亩，合 32386.86m<sup>2</sup>。地块四至范围：北至 022 乡道农业设施建设用地，东至红旗村农村道路农用地，南至红旗村无名河沟水体用地，西至 022 乡道农业设施建设用地。

本次调查范围包括地块（拐点坐标（CGCS2000 坐标系））及相邻地块周边 1km 以内。地块边界拐点坐标见表 2.2-1，地块范围具体见图 2.2-1，调查范围图见 2.2-2。

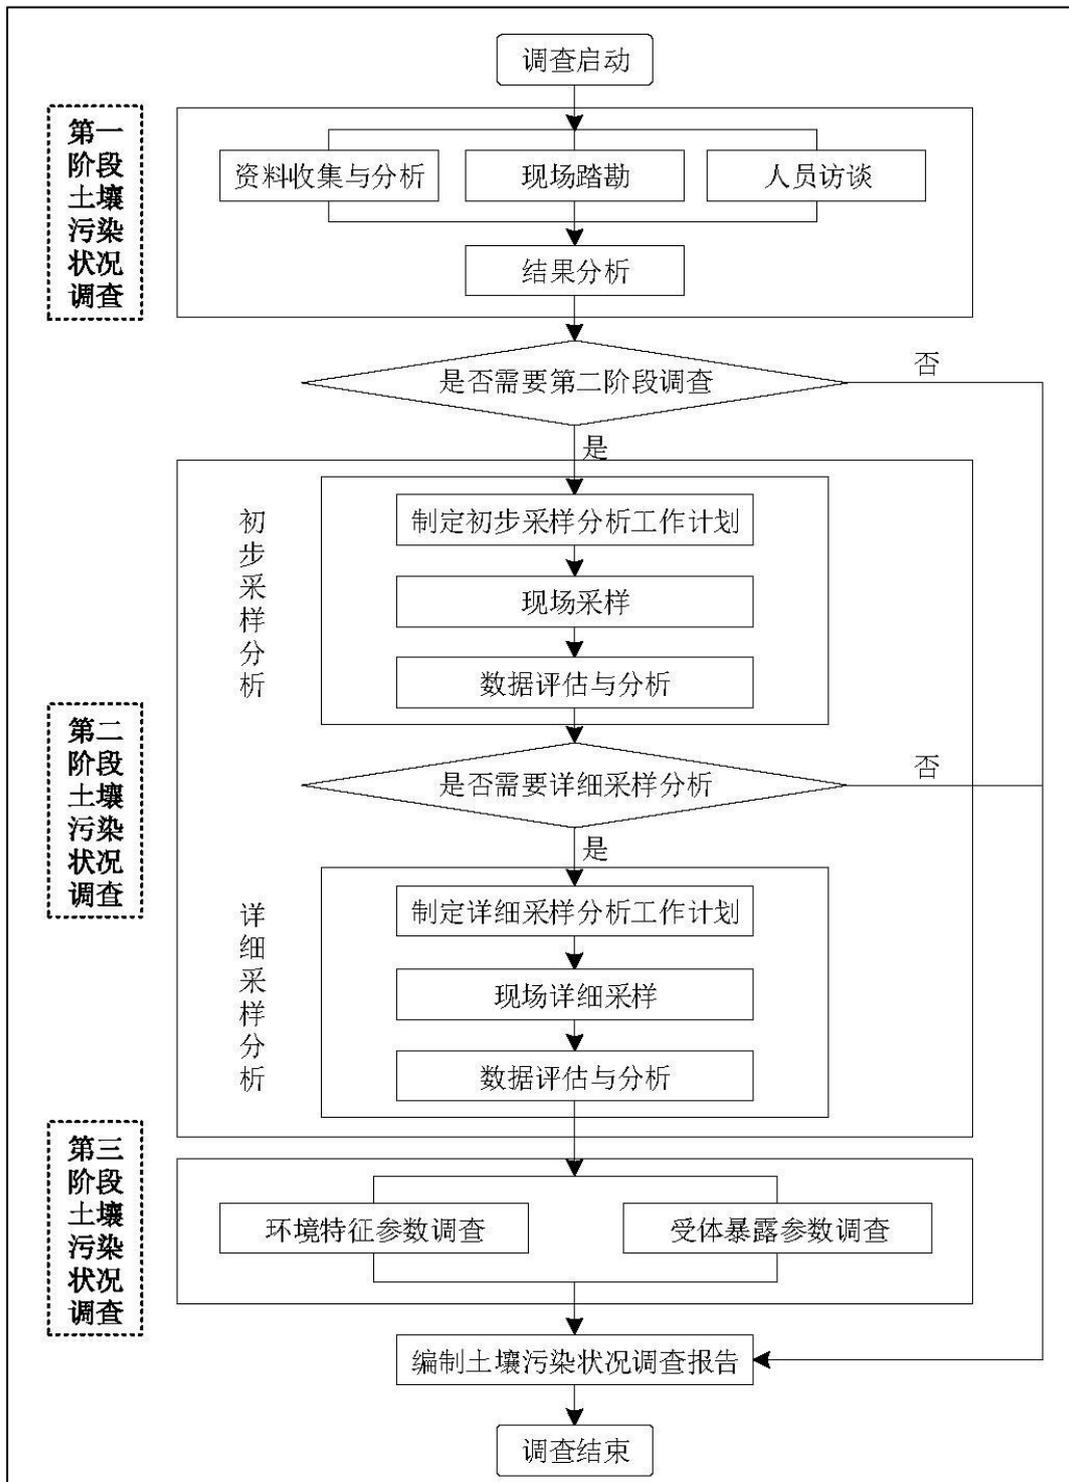
图 2.4-1 土壤污染状况调查工作内容和程序

根据《建设用地土壤污染状况调查技术导则》（HJ25.1-2019）和《建设用地土壤污染风险评估技术导则》（HJ25.3-2019）等相关技术规范，土壤污染状况调查包含三个不同但又逐级递进的阶段。土壤污染状况调查是否需要从前一个阶段进入到下一个阶段，主要取决于地块污染状况以及相关方的要求。土壤污染状况调查的三个阶段为：

第一阶段——资料收集、现场踏勘和人员访谈为主的污染识别阶段；

第二阶段——土壤污染状况是否污染的确证，分为初步采样分析与详细采样分析两步进行；

第三阶段——为风险评估做准备的土壤污染状况特征参数和受体暴露参数调查，若需要进行风险评估或污染修复时，则需要进行此阶段，以补充采样和测试为主。工作内容与程序见图 2.4-1。

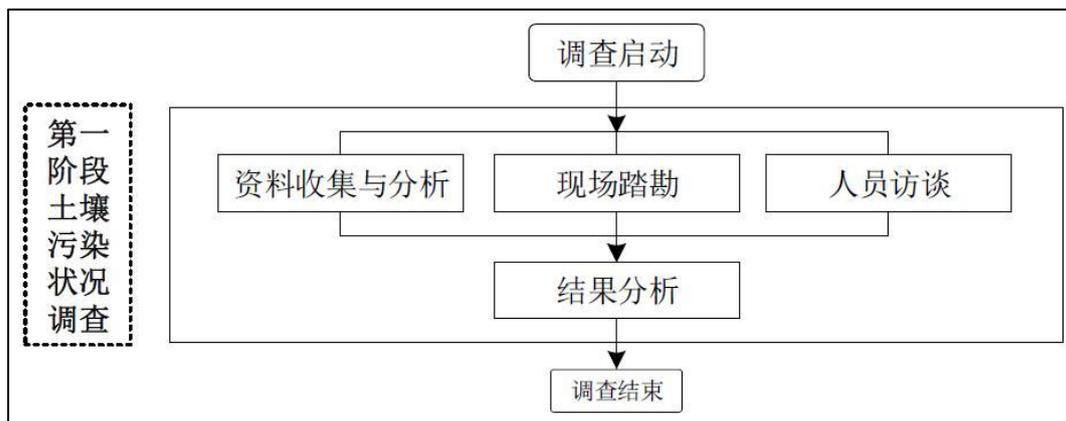
图 2.4-2 本项目土壤污染状况调查的工作内容与程序

本项目调查按照《建设用地土壤污染状况调查技术导则》（HJ25.1-2019）第一阶段要求进行，主要是通过资料收集分析、现场踏勘和人员访谈，了解场地背景、历史使用情况、未来规划及周边环境信息。基于上述信息编制该地块土壤污染状况调查报告，明确地块内及周边区域历史和当前是否存在可能的污染源，是否可作为第二类用地进行开发利用，是否需要开展下一步采样调查，并提出结论与建议。本次土壤污染状况调查的工作内容与程序见图 2.4-2。

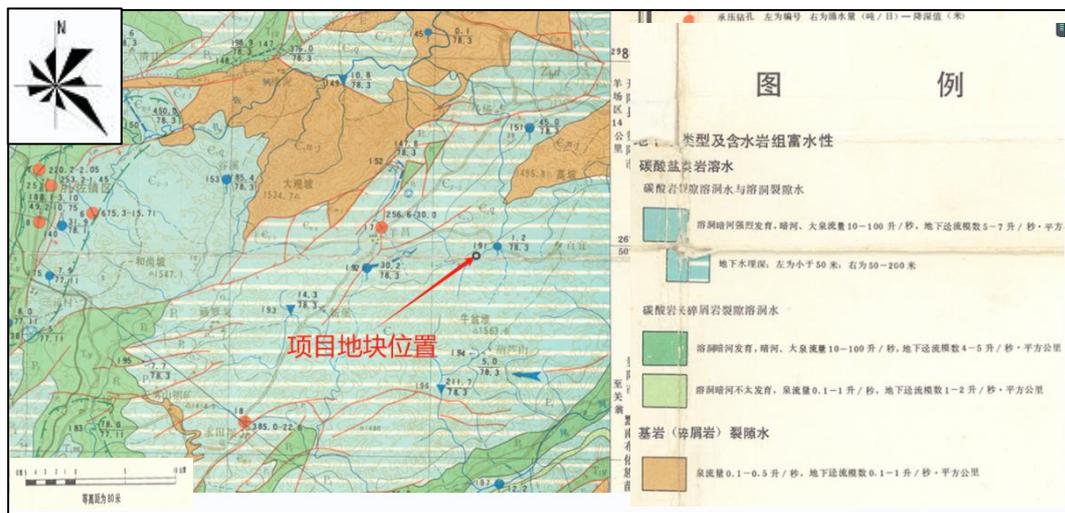
图3.1-5 区域水文地质图

项目区地下水的主要补给来源于大气降水，地下水经场区东南侧河沟最终排入南明河支流，地下水流向西，埋深 50~200 之间，溶洞略河强烈发育，含裂院溶洞水，暗河一般流量 10-100 升/秒；泉一般流量 10-90 升/秒；钻孔涌水量 256.7-757.1 吨/日；地下还流模

数 5-7 升/秒·平方公里。缓丘组成的分水岭地带含水较均匀，环境水主要为雨水，无腐蚀性，其水文地质条件简单。

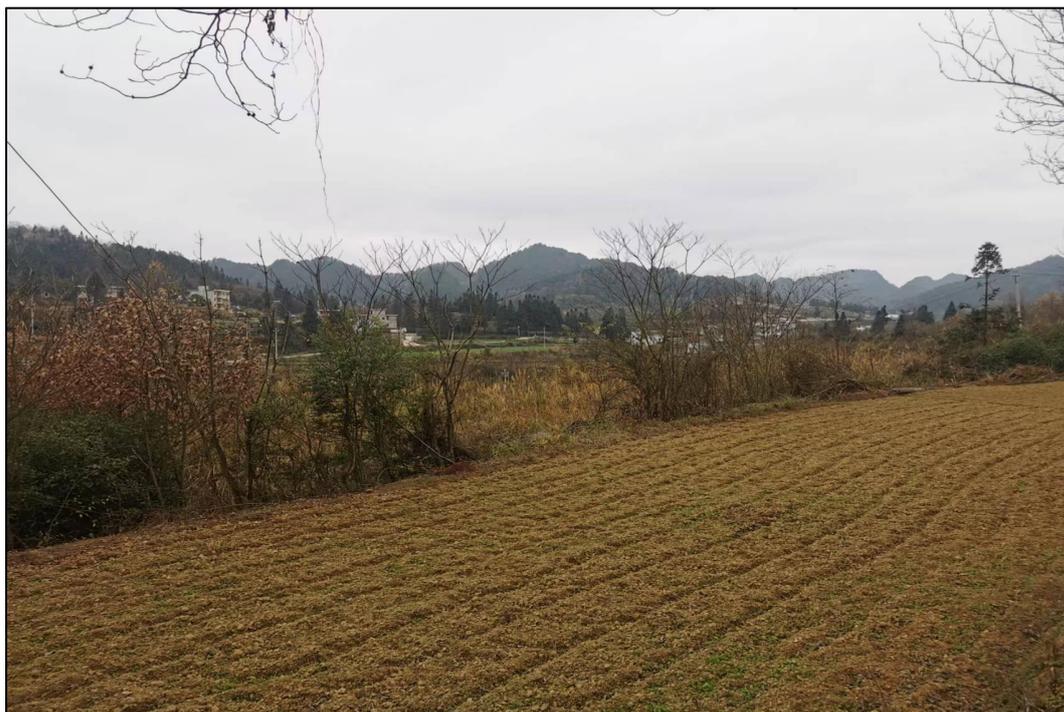
图 3.1-7 地块土壤类型现场照片

乌当区区域土壤类型主要为黄壤，该项目地块主要为耕地，土壤也均为黄壤（见图 3.1-7，3.1-8）。黄壤为亚热带湿润季风气候条件下发育而成的地带性土壤，富铝化作用表现强烈，具有明显的发生层次，质地粘重，有较强的抗侵蚀性和抗冲刷性，土体厚度为 0.8~1.5m 左右，表层厚度 0~40cm，土容重以 A-C 层逐渐增大，多壤土质地，淀积层厚度 40~50cm，有机质含量为 3.25%。pH 值为 6.0 左右；有机质含量较高，土壤质地大部分为壤土、粘壤土。

植被：该地块主要为耕地，近几年由于土地荒废无人打理，90% 的面积生长成杂灌，小部分有人为耕作痕迹。

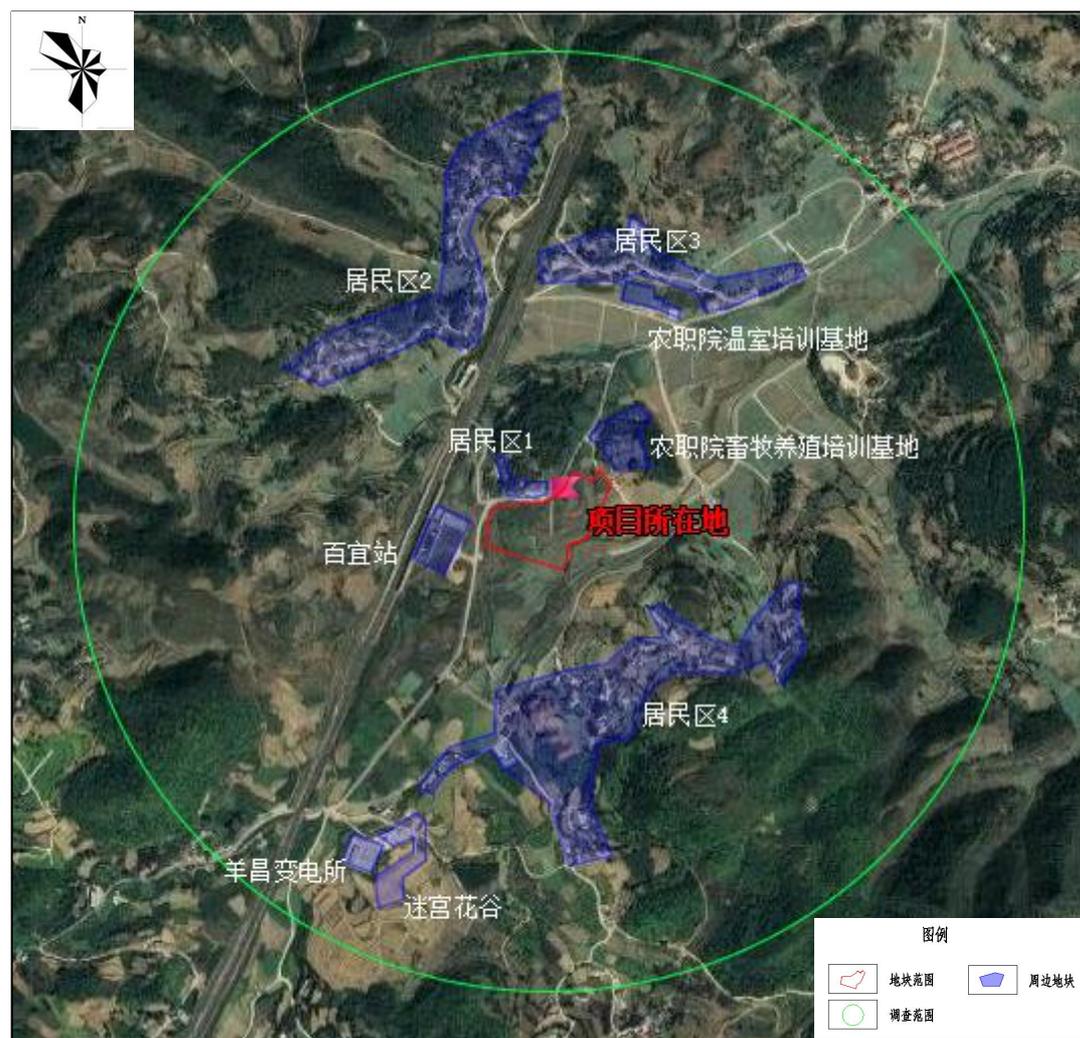
3.2-1 地块周围环境敏感目标分布图

根据卫星影像及现场踏勘，按照“《建设用地土壤污染状况调查技术导则》(HJ 25.1-2019)，敏感目标是指地块周围可能受污染物影响的居民区、学校、医院、饮用水源保护区以及重要公共场所等”，将项目地块周围 1km 范围内的环境敏感目标罗列，地块周围敏感目标分布情况见表 3.2-1 和图 3.2-1。

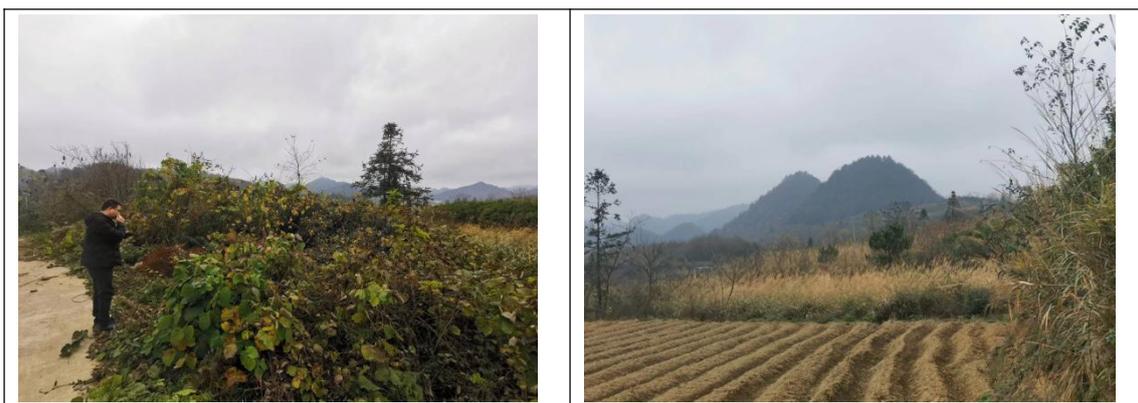
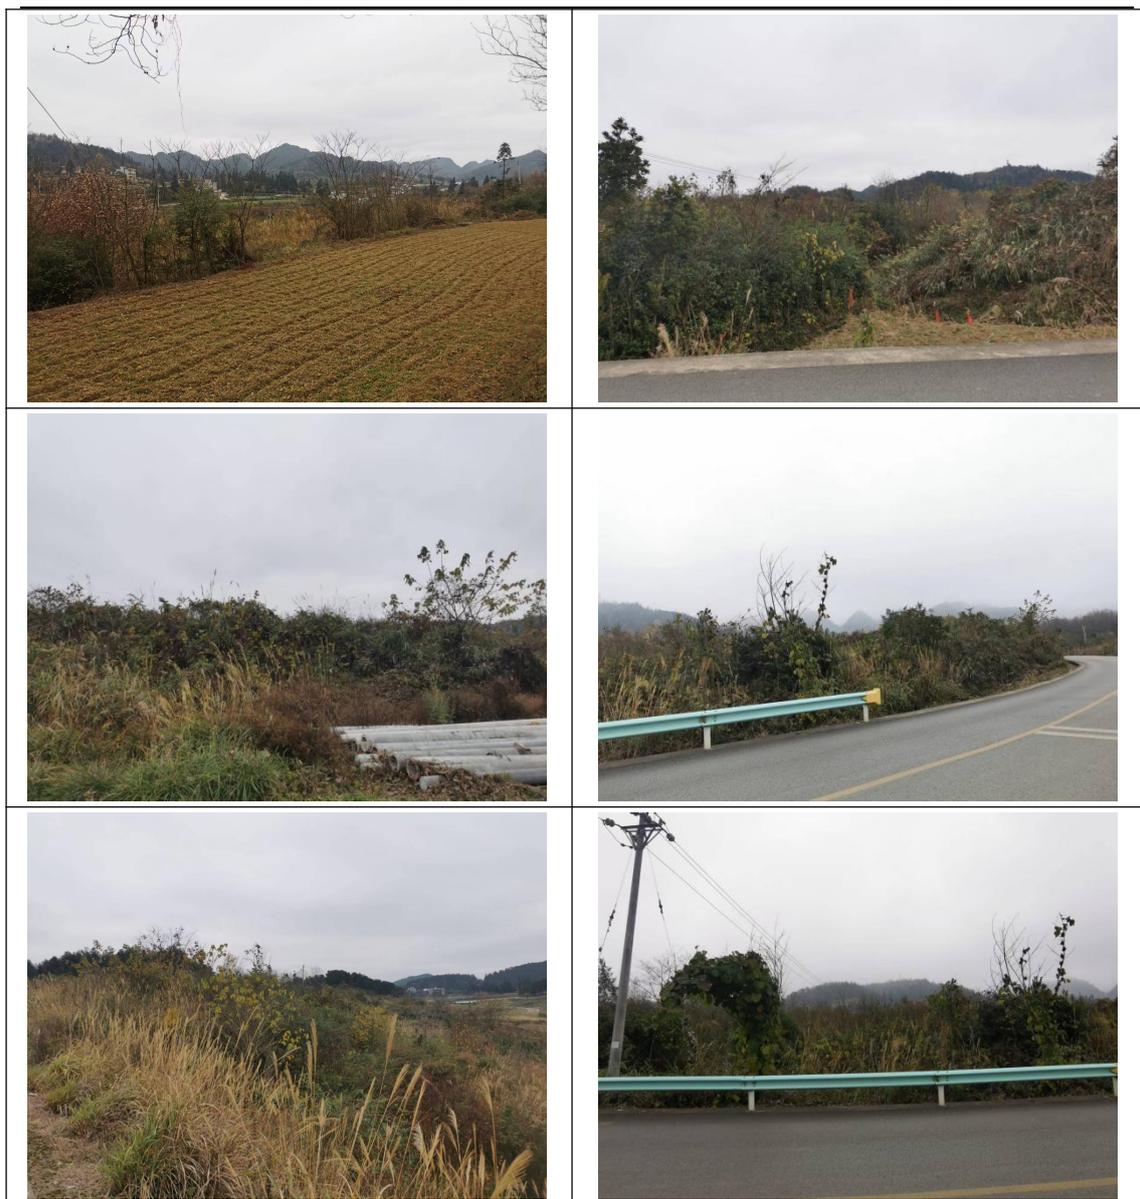
图 3.3-1 地块现状照片

项目基地位于贵州省贵阳市乌当区百宜镇，项目北侧和西侧与022乡道相邻，且项目西侧80米有百宜火车站，交通便利，项目周边为自然山体及农田用地，无高大建筑物遮挡，视野开阔，景观条件优越。经现场踏勘和走访调查，地块内无污染型工矿企业分布，固废堆存场所等排放有毒有害物质的污染源，无污水排放管道。该地块土地利用类型主要为农用地、其他园地、果园等，其中，农用地占地面积约为地块的57%，其他园地约占地块的42%，果园约占地块的1%，未见明显污染源。

现场踏勘时该地块内均无住宅、建筑物等。主要为农用地，四周为自然山体。项目施工期过程中建筑垃圾及生活垃圾均会有专门的堆放点，定期清理，对土壤的污染较小。地块现状照片见图3.3-1。

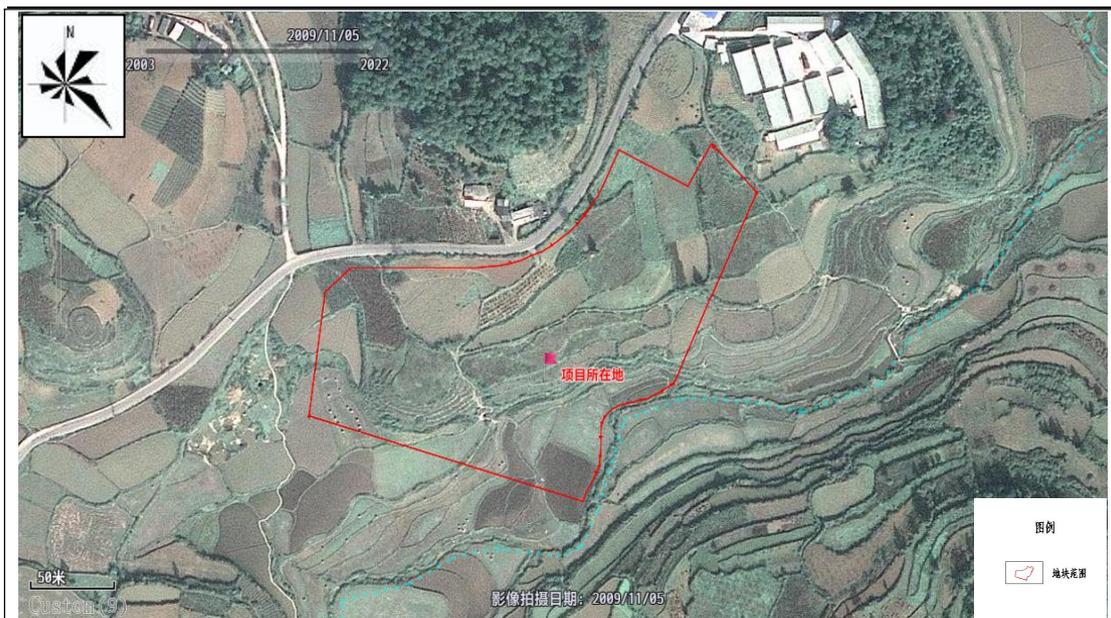
图 3.3-2 地块历史变迁影像图 (2009 年 5 月)

2009 年地块用地性质主要为耕地。

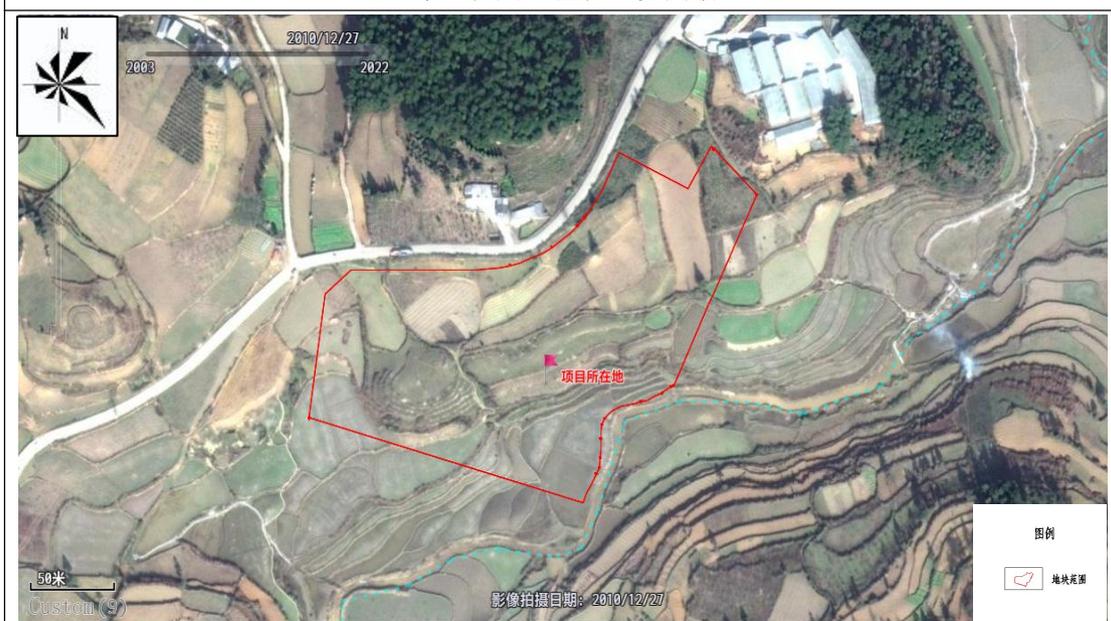
图 3.3-3 地块历史变迁影像图 (2010 年 12 月)

2010 年与 2009 年相比, 地块用地性质无明显变化, 主要为耕地。

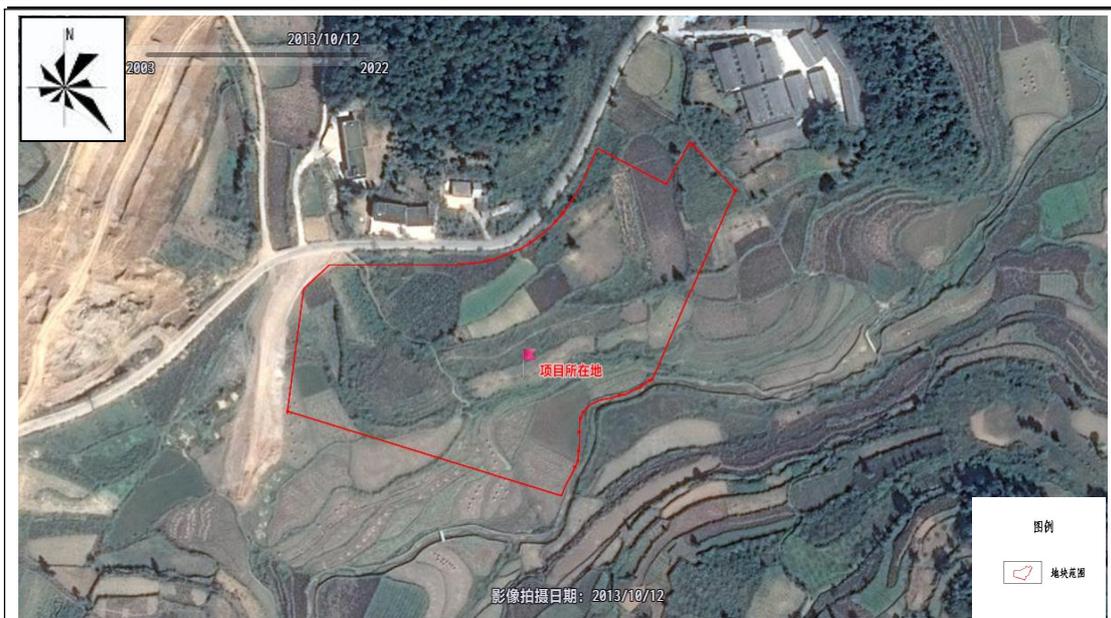
图 3.3-4 地块历史变迁影像图 (2013 年 10 月)

2013 年与 2010 年相比, 地块用地性质无明显变化, 主要为耕地。

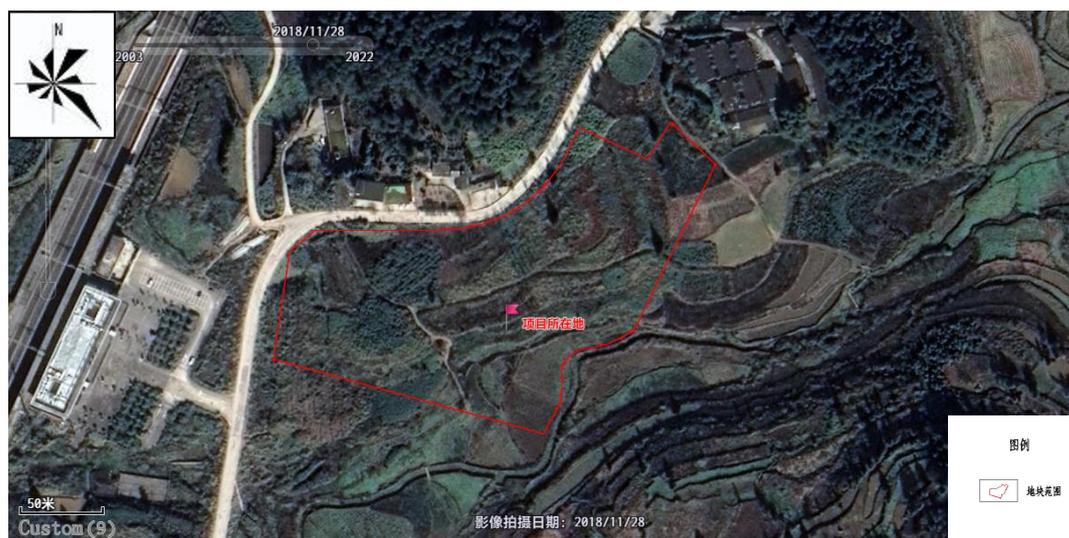
图 3.3-5 地块历史变迁影像图 (2018 年 11 月)

由于条件限制 2013 年至 2018 年中间 5 年卫星影像图没有收集到, 但根据实地走访调查和 2018 年影像和 2013 年对比, 地块用地性质无明显变化, 仍为耕地。

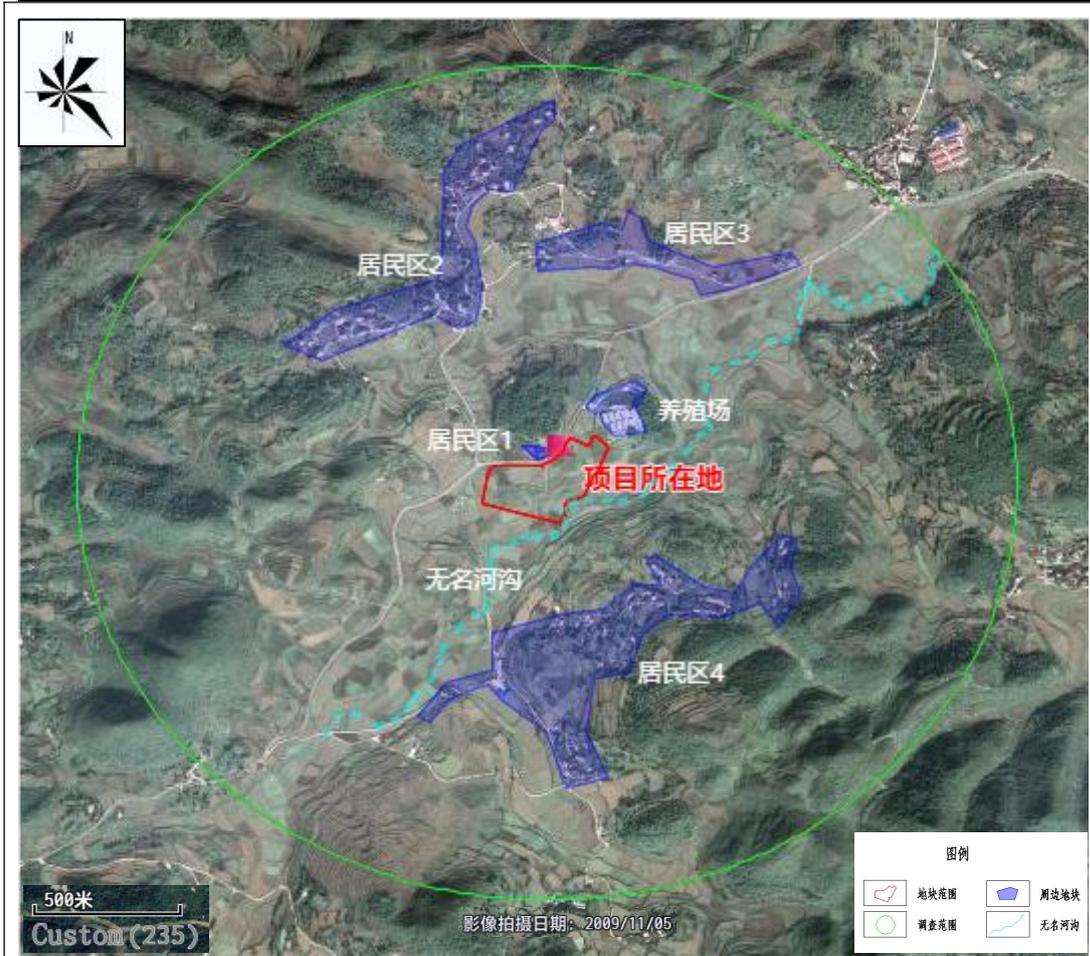
图 3.4-2 相邻地块历史变迁影像图（2009 年 11 月）

2009 年时，周边地块主要为农林用地，居住用地，地块旁边的养殖场已经存在，这时候还不属于农职院校，从红旗村村委工作人员口中得知该养殖场是 2004 年一个外地人建设的，养猪养殖了 4 年左右没养了，后一直闲置没在启用，农职院在 2022 年流转过来做养殖实训基地。

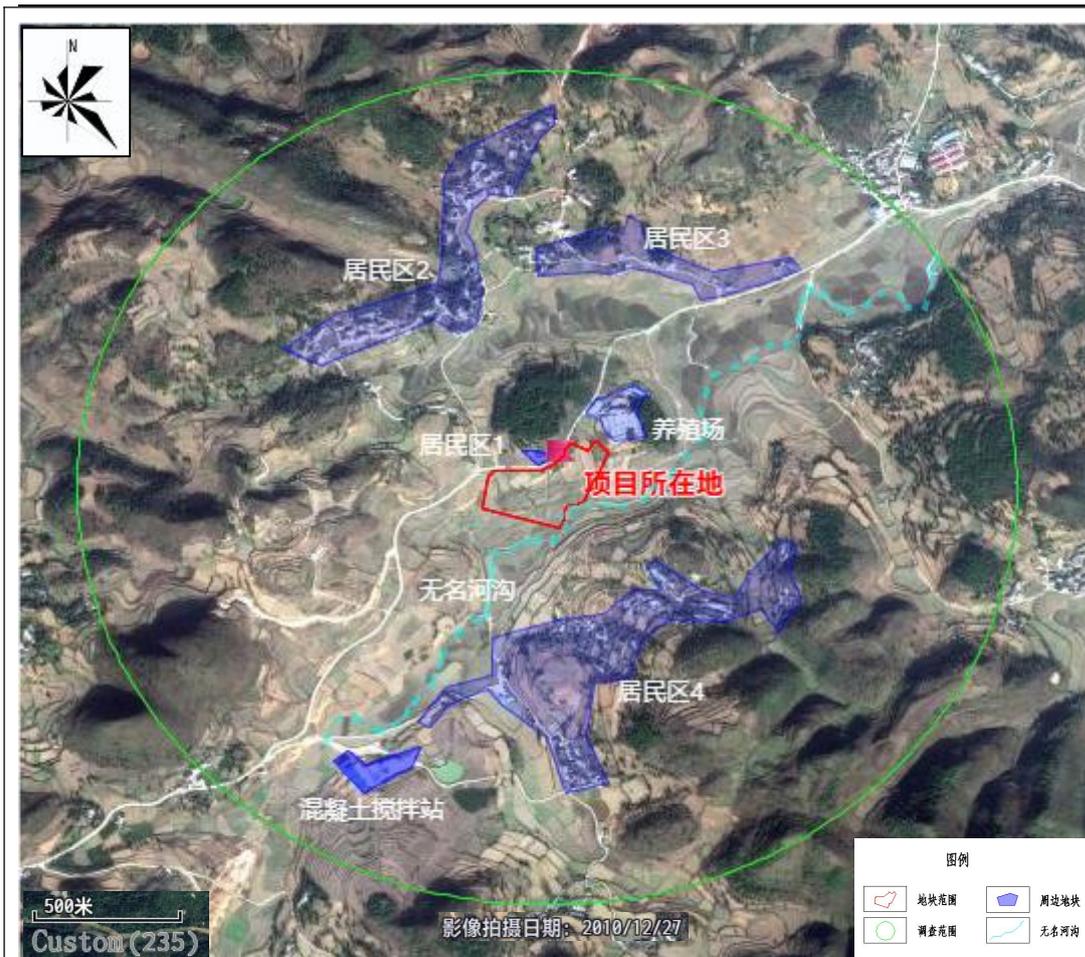
图 3.4-3 相邻地块历史变迁影像图 (2010 年 12 月)

2010 年与 2009 年相比, 周边地块仍旧主要为农林用地, 居住用地, 西南方约 700 米处新修建了一座混凝土搅拌站, 现在那块地是羊昌变电所和百宜迷宫花谷, 走访附近居民了解到该搅拌站是为修建贵开城际铁路和百宜火车站准备的, 建成后在 2015 年就拆掉了。

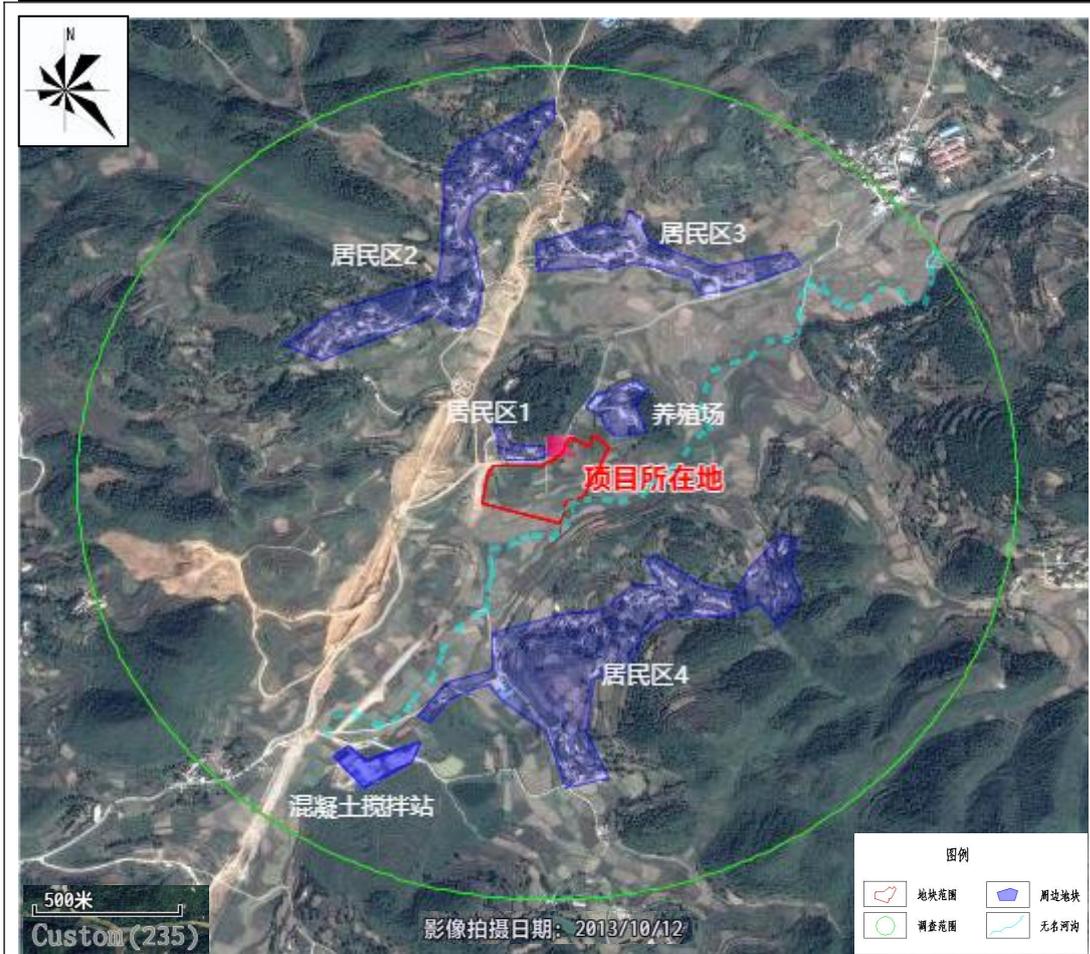
图 3.4-4 相邻地块历史变迁影像图 (2013 年 10 月)

2013 年与 2010 年相比, 周边地块主要为农林用地, 居住用地, 交通运输用地, 地块左边由南向北贵开城际铁路线和百宜火车站在动工修建中。

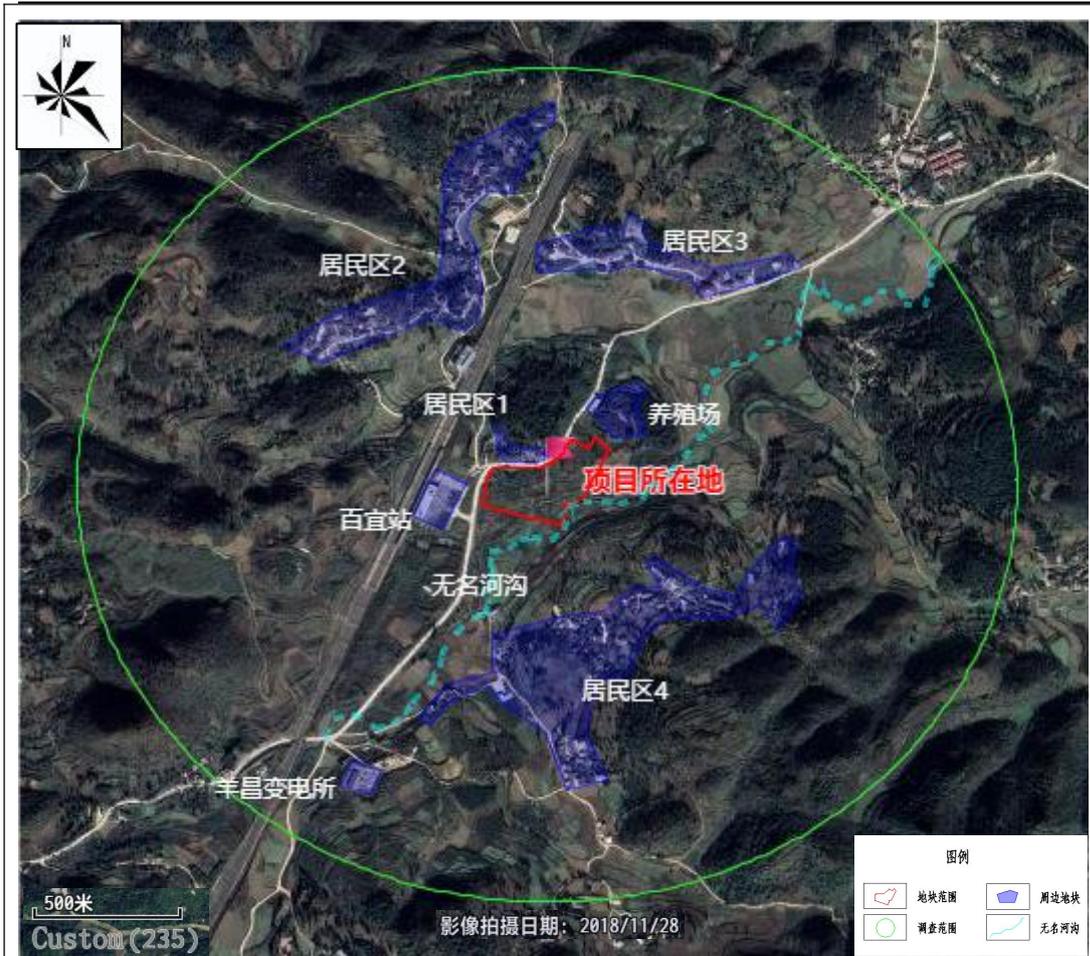
图 3.4-5 相邻地块历史变迁影像图(2018年11月)

2018年与2013年相比,地块左边的贵开城际铁路线和百宜站已经建成投入使用,西南方向的混凝土搅拌站已经拆掉,新建了羊昌变电所,周边地块用地情况简单。

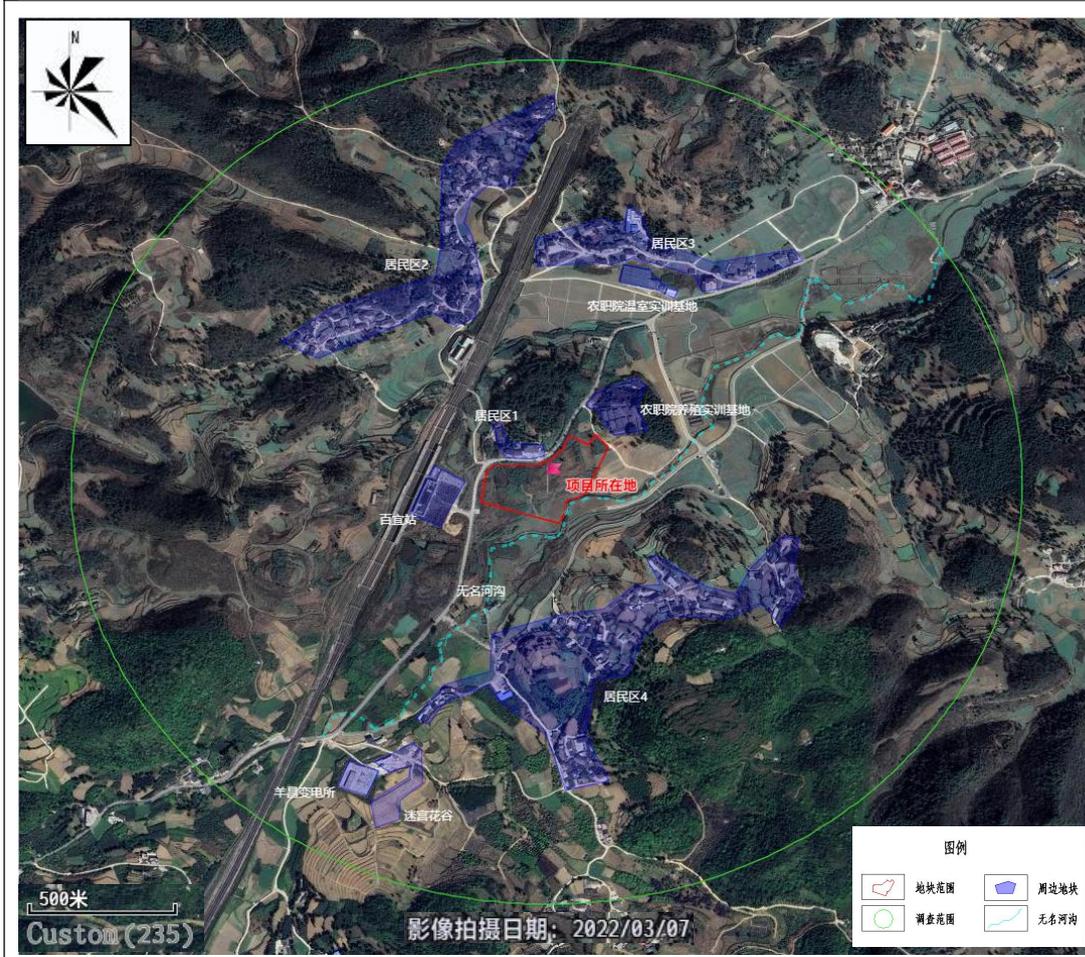
图 3.4-6 相邻地块历史变迁影像图（2022 年 3 月）

2022 年与 2018 年相比，地块西南方向羊昌变电所旁边打造了一个迷宫花谷景区，地块北方向农职院校搭建了温室实训基地、旁边的养殖场在 2022 年被农职院流转为名下成为养殖实训基地，由于 2018 年至 2022 年中间 3 年该地块卫星影像图未收集到，所以根据走访调查了解到农职院温室实训基地是在 2020 年搭建的。

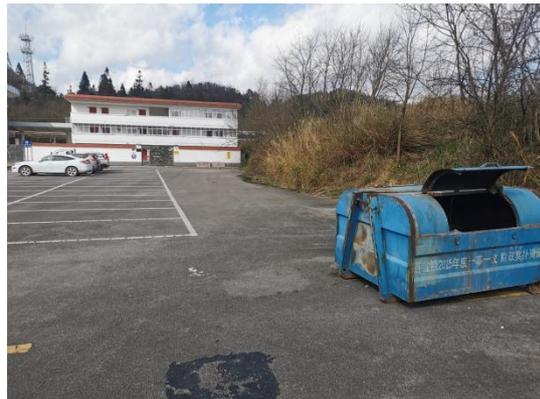
在走访火车站的过程中了解到，车站内产生的垃圾及工作人员产生的生活垃圾由环卫部门收集统一处理，地下建立有雨污水管网，污水处理装置，该车站未设置火车维修工序，因此，该火车站对调查地块造成污染的可能性较低。

垃圾收集点

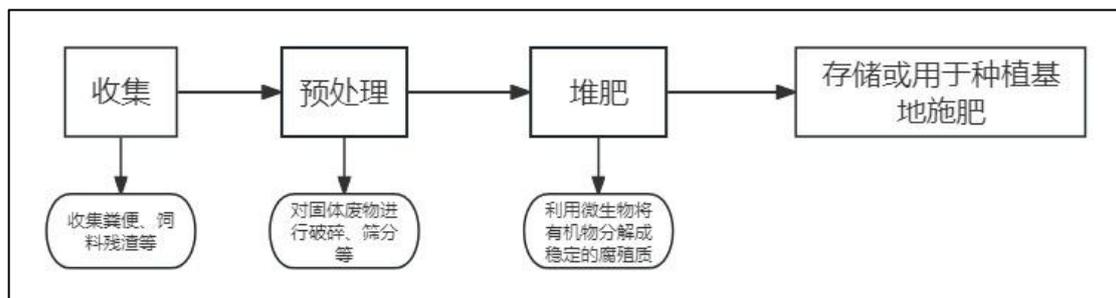
图 3.4-6 固体废物处理工艺流程图

基地内设有消毒室、病死猪发酵室、干粪房等配套建筑设施。废水处理：按照雨污分流、干湿分开、饮排分离、种养结合、达标排放的要求。养殖基地产生的污粪经堆积发酵后作有机肥利用，污水通过化粪池沉淀后，由沟渠管道引入化粪池（沼气池）集中处理，再通过种植基地以农牧结合种养结合的模式进行综合利用，实现养殖基地排泄物的“零排放”。固体废物处理：收集养殖过程中产生的固体废物，如粪便、饲料残渣，在进行预处理然后通过堆肥利用微生物将有机物分解成稳定的腐殖质，最后将堆肥后的产物储存，可作为有机肥给种植基地进行使用，且该基地的生活垃圾有专门的堆放点，定期清理。项目地块位于该养殖基地的西南方向，该养殖基地的沉淀池位于养殖区域的东北方向，且都是修建暗沟进行排污。调查范围地下水流向西，埋深 50~200 之间，溶洞略河强烈发育，含裂隙溶洞水，暗河一般流量 10-100 升/秒；泉一般流量 10-90 升/秒；钻孔涌水量 256.7-757.1 吨/日；地下还流模数 5-7 升/秒·平方公里。缓丘组成的分水岭地带含水较均匀，环境水主要为雨水，无腐蚀性，其水文地质条件简单。因此农职院畜牧养殖实训基地对该调查地块造成污染的可能性较低。

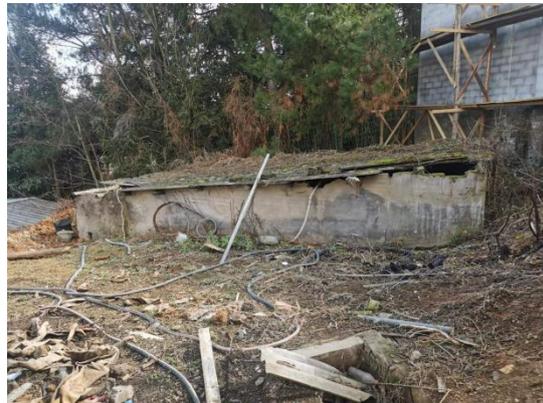
<p style="text-align: center;">养殖基地内部环境</p>	<p style="text-align: center;">沉淀池（还未修缮）</p>

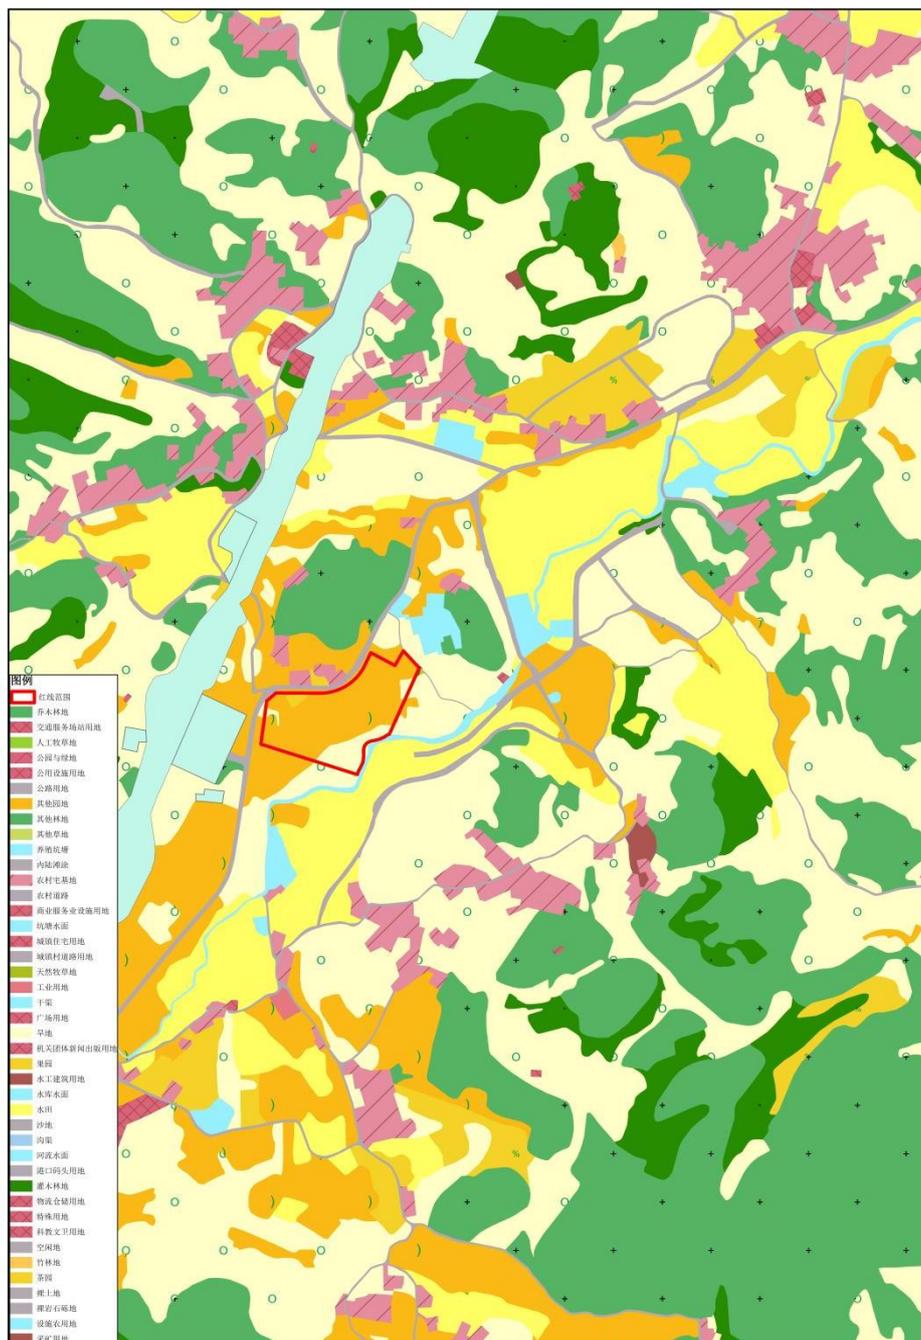
图 3.5-1 调查地块土地利用现状图（三调）

根据从乌当区自然资源局收集的土地利用现状图，从图中可以看出，调查地块在改为农职院实训基地之前的土地利用类型为旱地、其他园地、果园。见图 3.5-1。

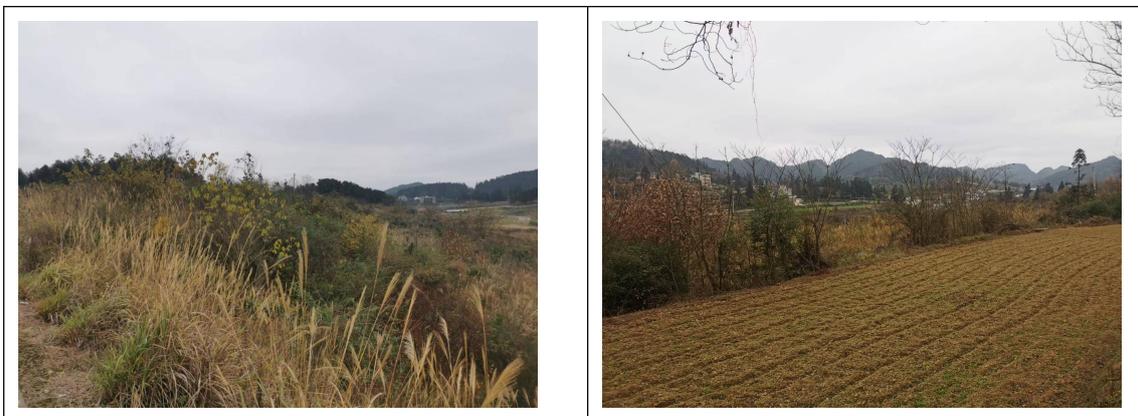
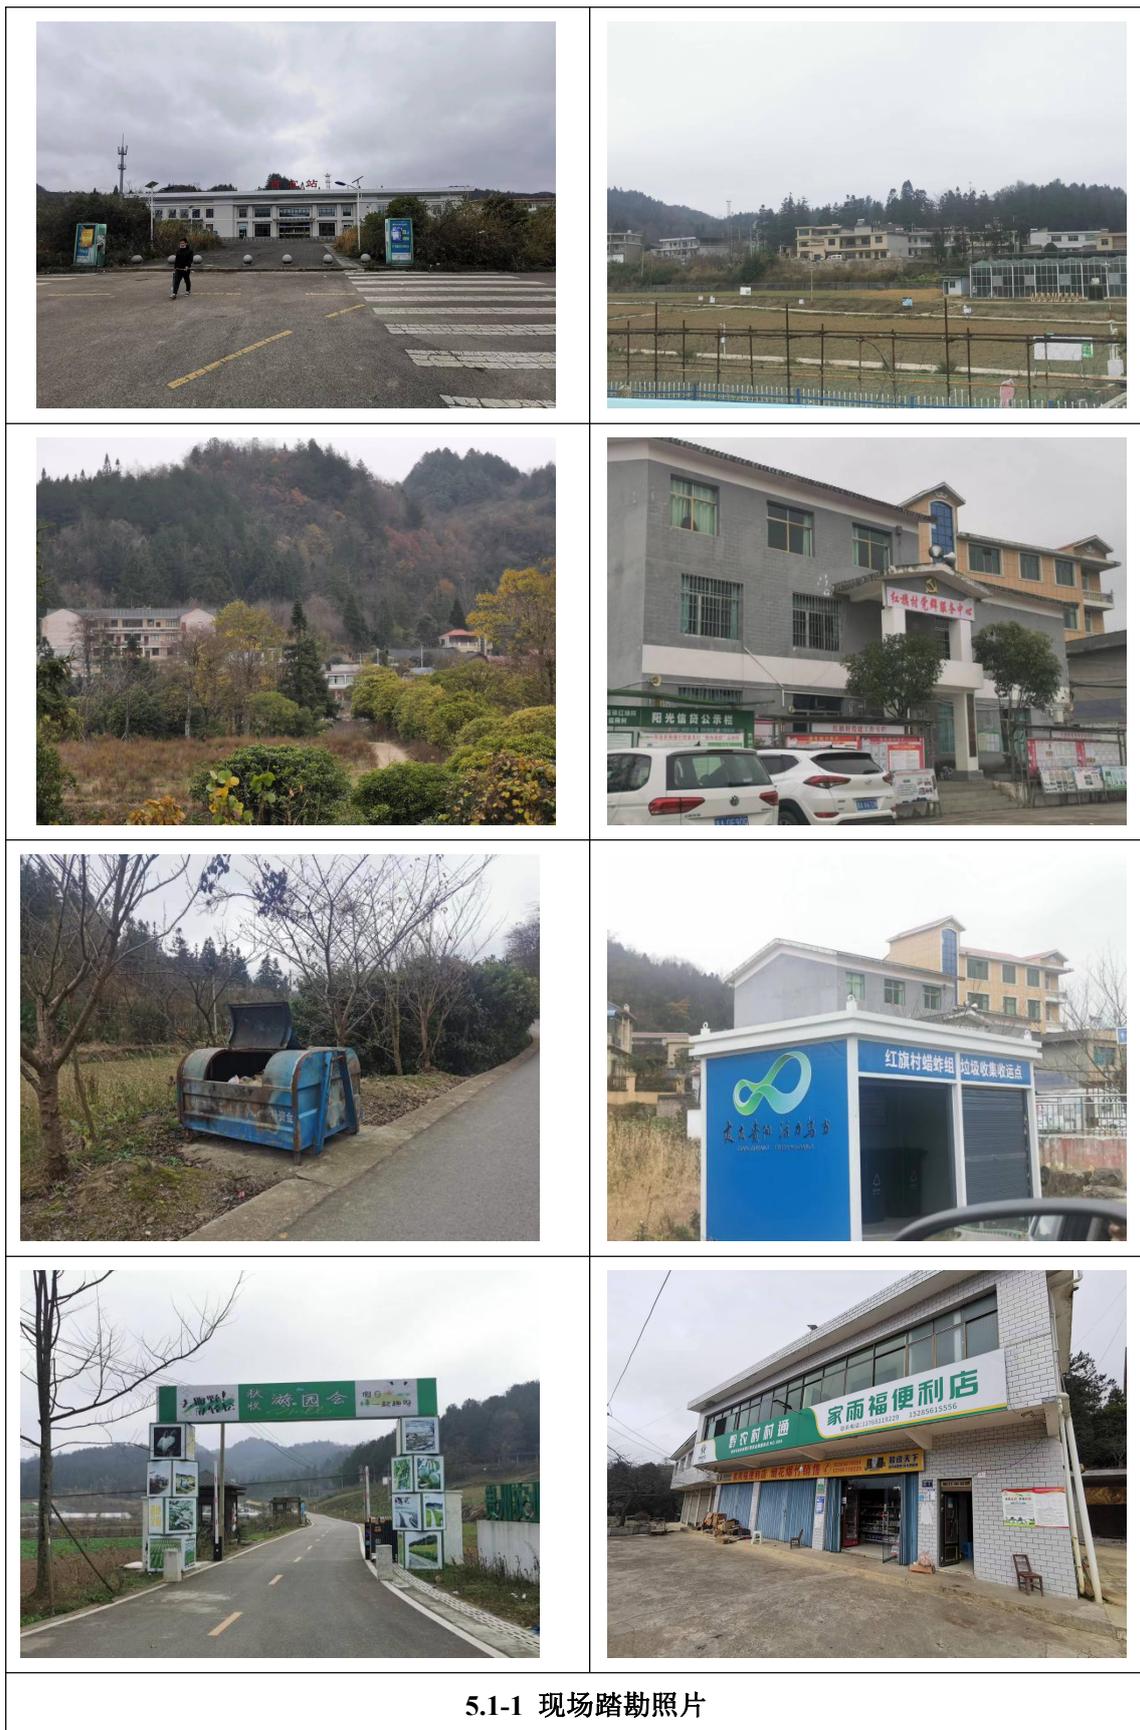
5.1-1 现场踏勘照片

地块内无居民居住区、无地表水、无泉水出露。项目地块主要为农用地。项目地块均为动工，还保持原始地貌形态。

地块 1km 范围内发现发现水源保护区。紧挨地块南侧有条无名河沟，现场踏勘水质清澈，未发现污染痕迹。居民区，居民区主要在地块的北侧和东南侧；百宜火车站，该车站位于项目地块西侧，直线距离约 80m；农职院畜牧养殖实训基地，位于地块东北侧约 30m；农职院温室实训基地，位于地块东北侧约 400m；迷宫花谷景区，位于地块西南侧约 650m；羊昌变电所，位于地块西南侧约 700m 据当地村委工作人员反映，相邻地块企业对项目区土壤污染的影响较小。且周边无工矿企业存在。

经现场踏勘和走访调查，地块周边无化工企业存在，地块及周边区域未发现有毒有害物质的使用、处理、储存、处置等情况；未发现储槽与管线；也没闻到任何异味。该地块土地利用类型主要有旱地、其他园地、果园，未见明显污染源。
